การสอบสวน
ทางระบาดวิทยา

การสอบสวนการบาดเจ็บกรณีรถโดยสารปรับอากาศ 2 ชั้น ชนกับรถบรรทุกพ่วง 18 ล้อ บนถนนทางหลวงหมายเลข 1 จังหวัดกำแพงเพชร วันที่ 16 กุมภาพันธ์ 2559

Investigation on injuries and deaths related to a road traffic crash between a bus and an 18-wheeled truck on the Highway No.1 (Nakhon Sawan-Tak) in Kamphaengphet, Thailand, 16 February 2016

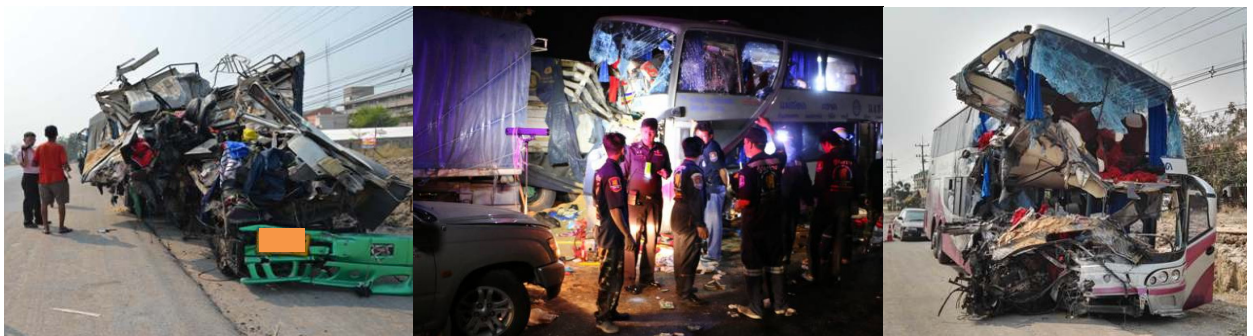
รูปที่ 1 สภาพรถโดยสารและรถบรรทุกพ่วง 18 ล้อที่เกิดอุบัติเหตุ

สภาพรถโดยสารปรับอากาศหลังจากเกิดอุบัติเหตุ พบว่า ด้านหน้ารถฝั่งคนขับยุบหายไปเกือบครึ่งคัน กระงะกด้านหน้ารถและด้านข้างฝั่งคนขับแตก ภายในรถเบาะที่นั่งหลุดจากตำแหน่งที่ตั้ง กองรวมกัน บางเบาะกระเด็นออกมานอกตัวรถ ล้อหน้าฝั่งประตูผู้โดยสารบิดและยางแตก บริเวณล้อหลังคู่แรกฝาครอบล้อหลุดมีน้ำมันไหลออกมา

เป็นรถรับจ้าง จดทะเบียนในนามบริษัทเอกชนแห่งหนึ่ง วันเกิดเหตุรับขนน้ำตาลทรายแดงให้กับโรงงานน้ำตาล A จังหวัดกำแพงเพชร ป้ายทะเบียนสีเหลืองทั้งหัวลากและตัวพ่วง จากการสอบถามประวัติรถจากสำนักงานขนส่งทางบก จังหวัดนครสวรรค์ รถคันนี้จดทะเบียนวันที่ 25 มกราคม 2533 และได้รับการตรวจสภาพรถครั้งสุดท้ายวันที่ 6 สิงหาคม 2558 (ตรวจสภาพยาง ระบบไฟ ตรวจเช็คระบบช่วงล่าง และระบบเบรก เป็นต้น) มีพระราชบัญญัติและประกันภัยประเภท 3 จากการลงสอบหลังเกิดอุบัติเหตุ พบว่า สภาพด้านหน้ารถบรรทุกพ่วงพังไม่สามารถดูสภาพภายในได้ เมื่อตรวจสอบสภาพยาง พบว่ายางอยู่ในสภาพดี ยางคู่หน้าหัวลากรถบรรทุกหลุดออกจากตัวรถบรรทุก

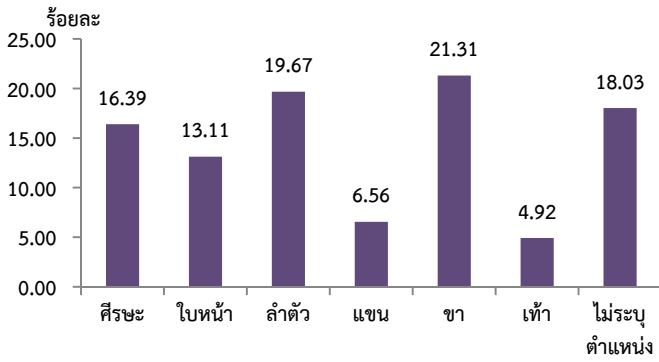
ลักษณะการได้รับบาดเจ็บของผู้บาดเจ็บ พบว่า เป็นการบาดเจ็บจากการกระแทกกับอุปกรณ์ที่อยู่ภายในตัวรถโดยสารปรับอากาศ เช่น แก้อีที่นั่ง บริเวณที่เก็บของ และกระจกด้านข้างรถ ซึ่งผู้บาดเจ็บบางรายกระเด็นออกนอกตัวรถ บางรายร่วงจากแก้อีที่ที่นั่ง เนื่องจากผู้บาดเจ็บทุกรายไม่ได้คาดเข็มขัดนิรภัย โดยการบาดเจ็บมีตั้งแต่บาดเจ็บเล็กน้อย ได้แก่ แผลถลอก ฉีกขาด บวมช้ำบริเวณอวัยวะต่างๆ จนถึงกระดูกต้นขา/หน้าแข้งหัก ทั้งแบบแผลเปิดและปิด และบางรายได้รับการบาดเจ็บที่ศีรษะอย่างรุนแรง

รูปที่ 2 ร้อยละการบาดเจ็บตามส่วนต่าง ๆ ของร่างกายของผู้บาดเจ็บ

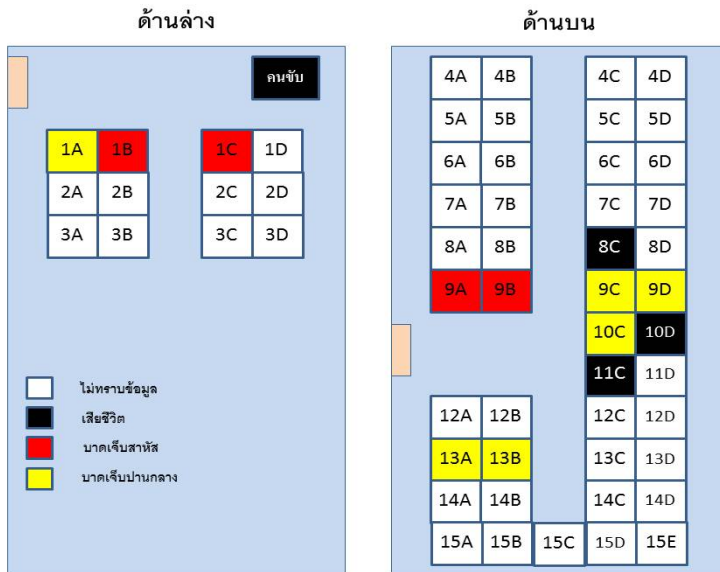
- ก่อนเกิดอุบัติเหตุ แม้จะห่างจากจุดแวะรับประทานอาหารไม่มาก แต่ผู้โดยสารส่วนใหญ่หลับ ไม่ทราบเหตุการณ์
- ขณะเกิดอุบัติเหตุ มีผู้โดยสารและพนักงานต้อนรับบนรถโดยสารปรับอากาศกระเด็นออกนอกตัวรถรวม 6 ราย ทุกายเป็นผู้โดยสารที่นั่งติดกระจกชั้น 2 ฝั่งคนขับ เนื่องจากกระจกด้านข้างแตก และผู้โดยสารไม่ได้คาดเข็มขัดนิรภัย บางรายกระเด็นลงจากที่นั่งมานั่งกองที่พื้นรถชั้น 2
- หลังเกิดอุบัติเหตุ มีผู้โดยสารที่รู้สึกตัวและบาดเจ็บเพียงเล็กน้อยเดินออกจากตัวรถโดยสารเอง 6 ราย บางส่วนหัวแตก แขนขาหัก แต่รู้สึกตัวและสามารถช่วยกู้ชีพ กู้ภัยยกและลำเลียงคนบาดเจ็บสาหัสออกมาได้ 5-6 ราย เสียชีวิตในที่เกิดเหตุถูกอัดกับรถ 3 ราย เสียชีวิตและร่วงจากรถโดยสารปรับอากาศชั้น 2 จำนวน 1 ราย เสียชีวิตบนรถโดยสารชั้น 2 จำนวน 1 ราย

รูปที่ 3 ตำแหน่งที่นั่งภายในรถโดยสารปรับอากาศ 2 ชั้น
